Usunięcie fragmentu złamanego narzędzia endodontycznego z części wierzchołkowej kanału korzeniowego za pomocą ultradźwięków

Opis dwóch przypadków

Removal of fragment of broken endodontic instrument from apical part of root canal with the aid of ultrasonics. Description of two cases

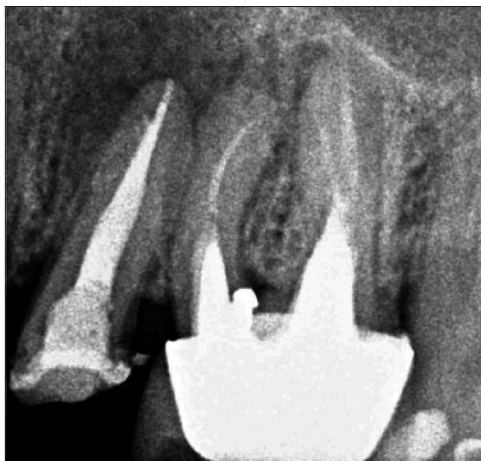
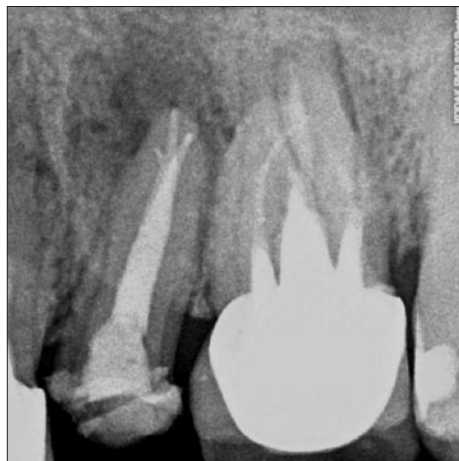
Ryc. 3. Zdjęcia rentgenowskie wykonane po wypełnieniu kanałów. A. Zdjęcie w projekcji ortoradialnej – obraz kanału policzkowego pokrył się z obrazem kanału podniebiennego, natomiast uwidoczniła się trzecia odnoga kanału głównego, prawdopodobnie pseudokanał (kanał ślepo kończący się w zębnie). B. Zdjęcie wykonane w projekcji skośnej – widoczne wypełnione materiałem trzy odnogi kanału głównego: kanał policzkowy i podniebienny kończące się otworami wierzchołkowymi oraz pseudokanał.

rynu sodu), kanały przestrzyknięto alkoholem izopropylowym i wypełniono ostatecznie. Część wierzchołkową kanałów zamknięto gutaperką techniką „continuous wave” za pomocą Systemu B (Sybron Endo), a część środkową i koronową techniką iniekcyjną Obtura II (Obtura Spartan). Jako uszczelniacz zastosowano pastę AHPlus (Dentsply De Trey). Zdjęcia rentgenowskie wykonane po wypełnieniu systemu kanałowego (zdjęcie w projekcji ortoradialnej i skośnej) wykazały obecność jednego kanału rozwidlającego się w części wierzchołkowej na 3 odnogi (ryc. 3 A, B).

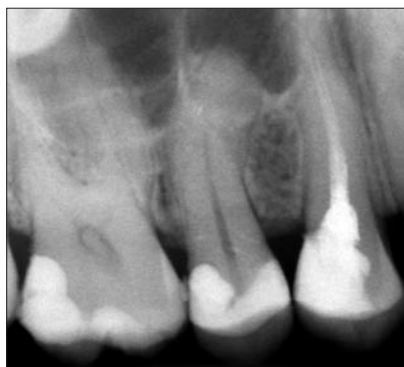
Ryc. 4. Zdjęcie rentgenowskie wykonane przed leczeniem endodontycznym.

U pacjentki 32-letniej podjęto leczenie endodontyczne drugiego zęba przedtrzonowego szczęki z powodu nieodwracalnej pulpopatii z miazgą żywą. Przed leczeniem wykonano zdjęcie rentgenowskie (ryc. 4). Po usunięciu miazgi do kanału wprowadzono – w celu sprawdzenia jego drożności – pilnik K nr 10, które-

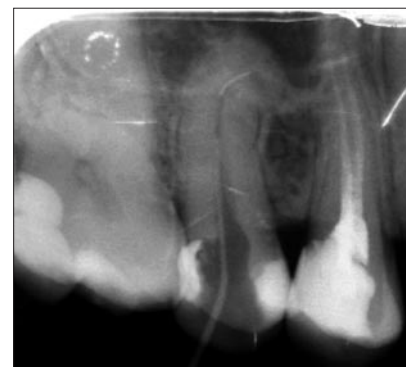
go wierzchołek zламаł się w części wierzchołkowej. Rycina 5 przedstawia zdjęcie rentgenowskie wykonane po złamaniu instrumentu z wprowadzonym do kanału ćwiekiem gutaperkowym. Pacjentka została skierowana do specjalistycznej praktyki endodontycznej. Lekarz endodonta zajmujący się od lat leczeniem kanałowym po uzgodnieniu z pacjentką planu leczenia podjął decyzję o usu-

Ryc. 5. Zdjęcie rentgenowskie wykonane bezpośrednio po złamaniu instrumentu. W obrębie części wierzchołkowej kanału widoczny fragment złamanego narzędzia (w kanale tkwi także ćwiek gutaperkowy).

nięciu złamanego instrumentu. Wiertłem różyczkowym na długim trzonku (long neck) stworzył dostęp do złamanego instrumentu, a następnie za pomocą aktywowanej ultradźwiękami, osadzonej w uchwycie Endo Chuck, igły Millera – usuwając zębinę – odsłonił narzędzie na długości około 1 mm. Użyto okrągłej igły Millera, ponieważ kwadratowa jako bardziej agresywna usunęłaby zbyt wiele tkanek. Zastosowanie aktywowanej ultradźwiękami, dogiętej do przebiegu kanału igły Millera (zarówno od strony krzywizny mniejszej, jak i większej, czyli z boku, a nie z góry) zapewniło poluzowanie złamanego instrumentu, a strumień wody towarzyszący pracy narzędzia ewakuował ciało obce z kanału (ryc. 6). Kanały (ocena w mikroskopie wykazała obecność dwu kanałów) zostały opracowane maszynowo do rozmiaru 35.04 (K3).

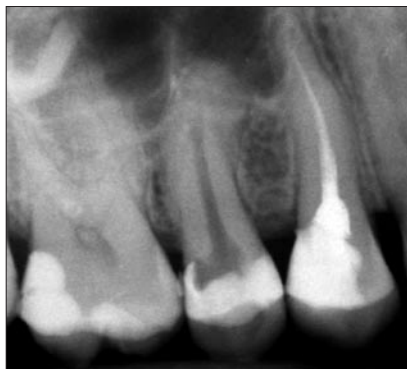
Ryc. 6. Zdjęcie wykonane bezpośrednio po usunięciu narzędzia z kanału.

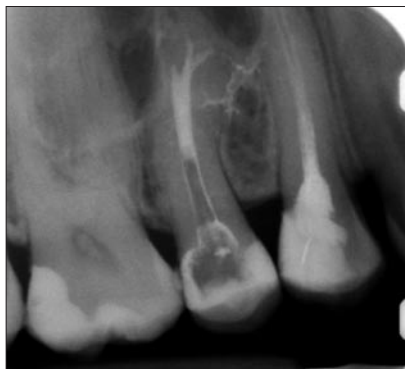
ści wierzchołkowe gutaperką techniką „continuous wave” (System B) i uszczelniaczem AHPlus (Dentsply De Trey). Kontrolne badanie radiologiczne wykazało szczelne zamknięcie obu kanałów oraz nierozpoznanego wcześniej kanału trzeciego bądź też kanału sztucznie stworzonego (pogłębionego stopnia), wytworzonego podczas odsłaniania złamanego narzędzia za pomocą aktywowanej ultradźwiękami igły Millera (ryc. 7).

Ryc. 7. Zdjęcie rentgenowskie wykonane po wypełnieniu jamy zęba.

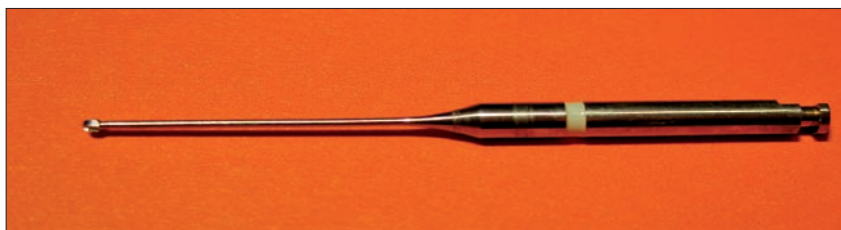
Ryc. 9. Ryc. Wiertło różyczkowe na dłuższej i cienkiej szyjce.

W obu opisanych przypadkach próba usunięcia złamanego narzędzia zakończyła się powodzeniem. Stworzenie dostępu do złamanego instrumentu, usunięcie tkanek wokół niego i aktywacja narzędziami ultradźwiękowymi (ryc. 8A, B, C) spowodowały jego poluzowanie, a roztwór płuczący ewakuował złamane narzędzie. W pierwszym z opisanych przypadków kanał poszerzono do miejsca złamania instrumentu pilnikiem K aktywowanym ultradźwiękami, w drugim zaś za pomocą specjalnego wiertła różyczkowego na dłuższej i cienkiej szyjce (ryc. 9). Niektórzy autorzy zalecają stosowanie w tym celu również instru-
